Yol No: 34
Çizim No: 122

Resim	Ercan LEVENTİLİ								
Kontrol	Ahmet URAL								
Stand. Kont.		Tarih:	10.01.2017						
Ölçek	1:2								
Sabo çarığı									
<div><div></div><div></div><div></div></div>									
2C3T 0479

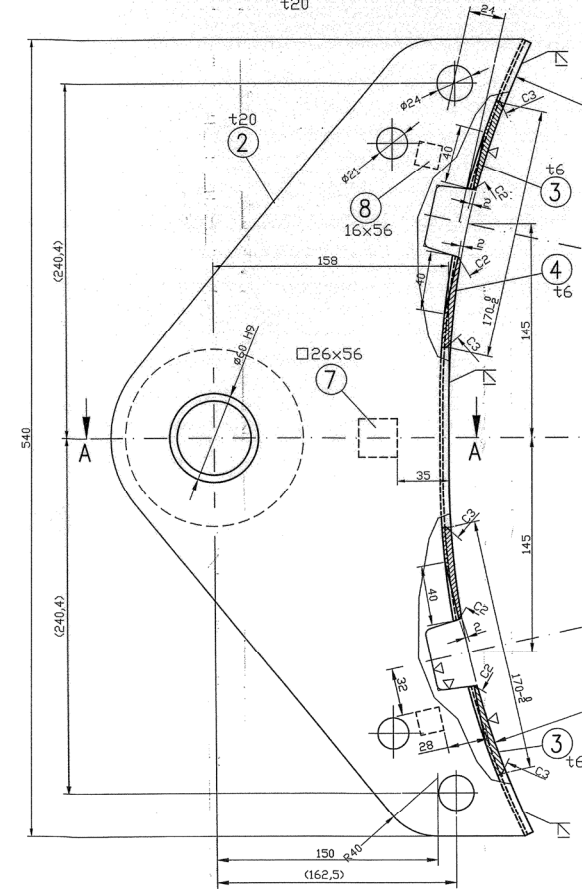
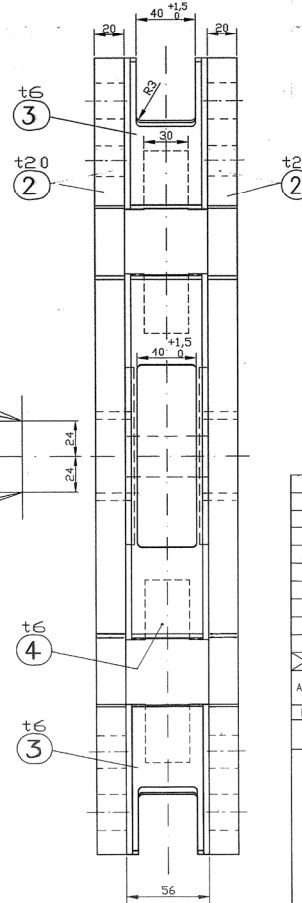
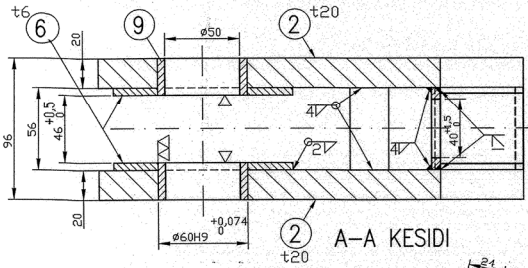
①
GERİLİM GIDERME UYGULAYIN
~(▽,▽▽)

2	Baga	(r.b. 20/3)	9	7BGC 50x25					
2	Kare takoz		8	2C3T0479 P008	S235 JR		16x16 L=56	(St37-2)	
1	Kare takoz		7	2C3T0479 P007	S235 JR		26x26 L=56	(St37-2)	
2	Flanş		6	LM 02354					
1	Çarık alın saci (uzun)		4	LM 02353					
2	Çarık alın saci (kısa)		3	LM 02352					
2	Sabo çarığı yan saci		2	LM 02351					
1	Sabo çarığı montajı		1	2C3T0479 P001					
1	Sabo çarığı (komple)		-	2C 3T 0479					
Adet	İsim	Montaj No	Norm/Resim No	Malzeme	Birim Ağırlık kg	Yarı Mamülün Ölçüleri	Tasnif No		
Bu çizim kritik kalite parametresi içerir mi? Hayır Kritik kalite parametresi şu şekilde gösterilmiştir: (C10)									
Tip	Grup No: L-A 0665				Tolerans verilmeyen ölçüler için ilgili standartlar EN 13920 B B F (Kaynaklı yapılar) EN 22768-1 m (Uzunluk ve açı ölçüler) EN 22768-2 K (Saklı ve konumlar)				
Tadilat	E Yeni imalat için yen. çizim 10.01.17								
İşe Bakarı	Filiz YILMAZ	Onay:		<div>TÜLÖMSAŞ</div> <div>Türkiye Lokomotif ve Motor Sanayii Anonim Şirketi</div>
